PRISTUP ZA ODREĐIVANJE TEHNOLOGIJE REPERATURNOG ZAVARIVANJA ZUPČANIKA KRUŽNOG KRETANJA BAGERA EŠ 10/70

APPROACH FOR DETERMINATION OF TECHNOLOGY FOR REPAIR WELDING OF EXCAVATOR GEARS FOR CIRCULAR MOTION EŠ 10/70

Stručni rad / Professional paper

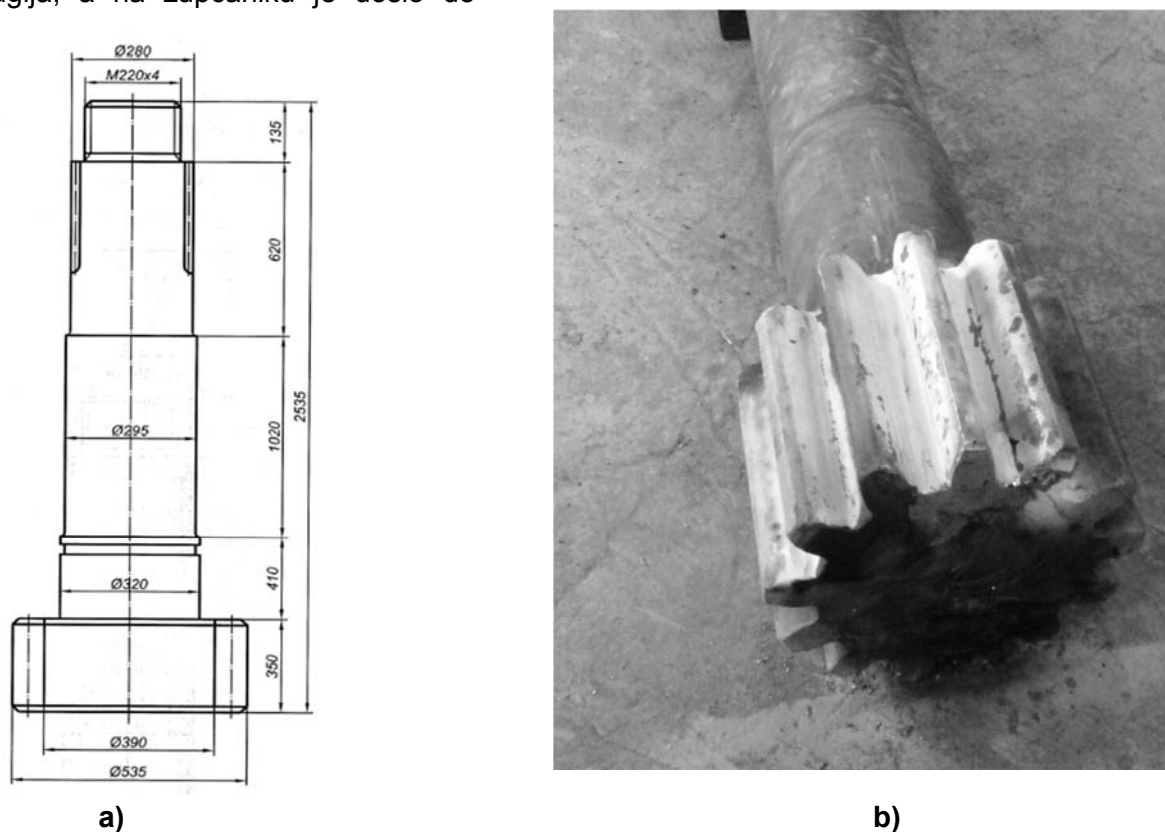
Nakon otkaza bagera i zaustavljanja njegovog rada u eksploataciji, dijagnostikom je utvrđen lom jednog zuba, potpuno kidanje zuba u korijenu. Na slici 3 je prikazano ozubljeno vratilo reduktora kružnog kretanja bagera i stanje polomljenog zuba nakon dva pokušaja popravke. Rudnik je sa sopstvenim stručnim kadrovima i opremom pokušavao riješiti problem koji je postajao sve složeniji. Poslije zavarivanja ponovo su se pojavljivale prsline koje su se širile i na sljedeće zube zupčanika. Izgubljeno je veoma dragocjeno vrijeme koje je uticalo na sam proizvodni proces eksploatacije uglja, a na zupčaniku je došlo do

degradacije materijala u više pokušaja zavarivanja. Preveliki unos toplote u materijal, žlijebljenje, brušenje, pa ponovno zavarivanje je faktički stvorio uslove nemogućnosti ponovnog zavarivanja. Nakon svih neuspjelih pokušaja moralo se pristupiti promjeni tehnologije sanacije zupčanika, trebalo je osmisliti novi pristup problemu i definisati tehnologiju zavarivanja spornog zuba na ozubljenom vratilu. Samo vratilo se može svrstati u gabaritni mašinski element, dužina vratila je 2535 mm, vanjski prečnik zupčanika na tom vratilu je 535 mm, a dužina zubi 350 mm, modul zupčanika je 36.

Slika 3. Ozubljeno vratilo reduktora kružnog kretanja bagera 10/70, a) Ozubljeno vratilo, modul 36, b) Stanje polomljenog zuba nakon dva pokušaja popravke

Figure 3. Toothed shaft of the reducer for the circular movement of the excavator 10/70, a) Toothed shaft, module 36, b) Condition of broken tooth after two repair attempts

Nakon svih prikupljenih podataka i konsultacija sa odgovornim inženjerima za bager, donesena je odluka o popravci zuba tehnologijom reparaturnog zavarivanja. Tako se sada ušlo u novi (treći) pokušaj rješavanja problema uz jedan drugačiji i odgovorniji pristup. S obzirom da je proizvođač bagera iz Ukrajine i da nije bilo moguće izvršiti nabavku novog rezervnog ozubljenog vratila, ponuđeni rok za isporuku je bio minimalno 4 mjeseca što rukovodstvu u rudniku nije odgovaralo iz niza razloga, stoga se moralo pokušati osposobiti

bager, bar privremeno dok se ne iznađe trajnije rješenje. Pošto su bila dva neuspješna pokušaja zavarivanja zuba, nije bilo realno ponovo pokušavati zavariti isti zub iz metalurških razloga i degradacije materijala, tako da je na skladištu polomljenih dijelova bagera pronađeno ozubljeno vratilo sa neoštećenim zubima, ali je odbačeno kao neupotrebljivo zbog druge vrste loma. Sa tog vratila je isječen jedan ispravan zub koji bi se zavarilo i na osnovu toga se pristupilo određivanju tehnologije zavarivanja (slika 4).

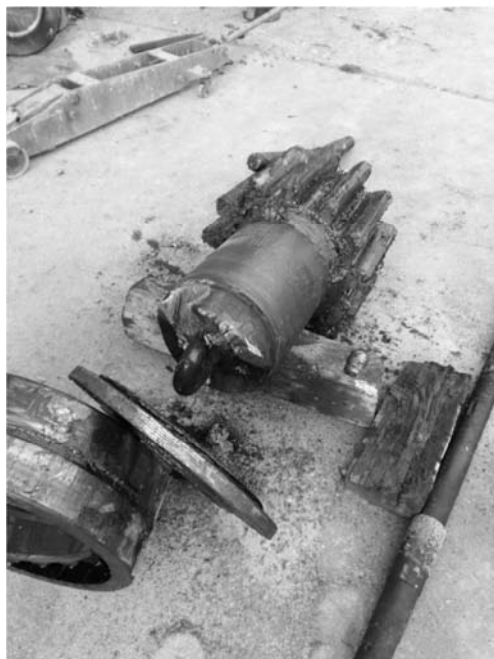
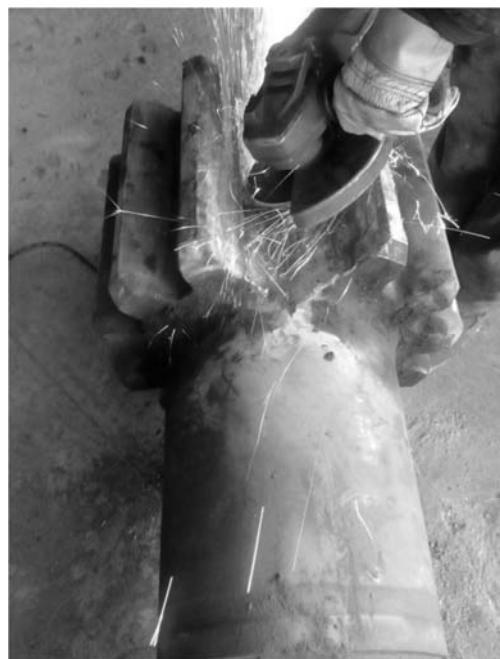
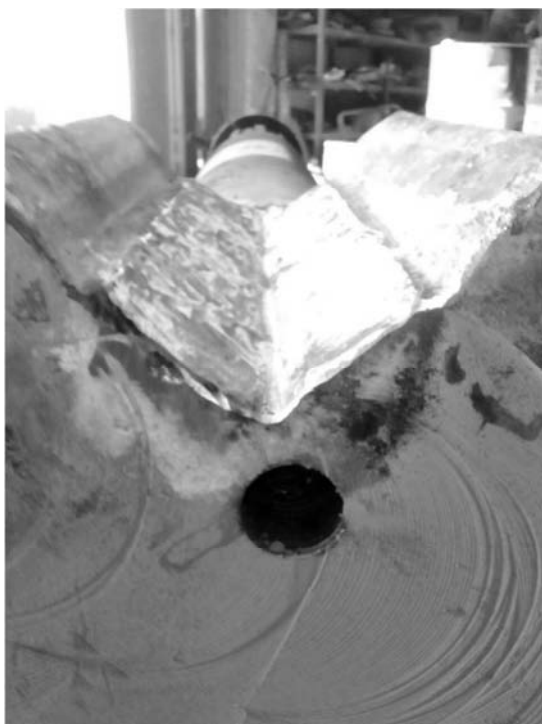
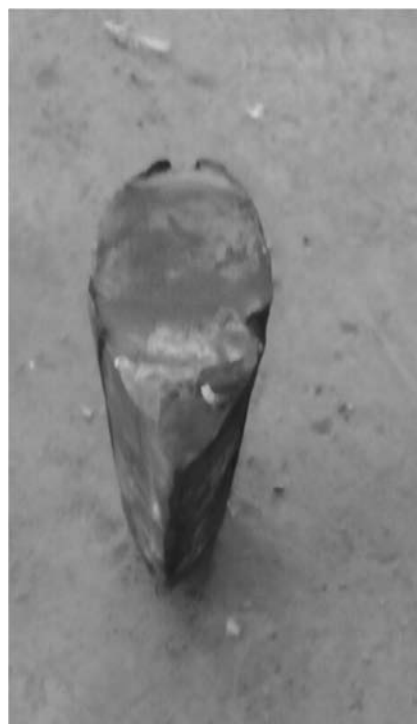
Slika 4. Priprema zuba za prenos na drugo vratilo kružnog kretanja bagera 10/70

Figure 4. Preparation of teeth for transfer to the second shaft for the circular motion of the excavator 10/70

Priprema žlijeba za zavarivanje je vršena brušenjem, a oblik žlijeba po tehnološkim uputama i tehničkoj dokumentaciji i geometriji zuba (slika 4). Prije početka zavarivanja površine žlijeba sa jedne i druge strane oko zuba, čišćene su do metalnog sjaja. Mjestimično pripajanje (heftanje) izvedeno je istim tehnološkim postupkom kao i zavarivanje korijena. Pripoji prije početka zavarivanja korijena su očišćeni (prebrušeni) i vizuelno pregledani. Predgrijavanje je vršeno na temperaturu cca 300°C, a po završenom zavarivanju obezbijeđeno je lagano hlađenje zavara pod azbestnim dekama.

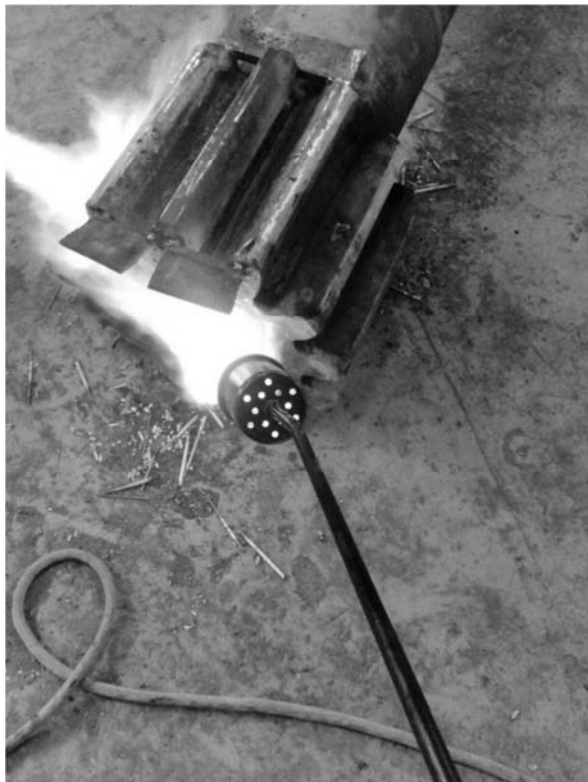
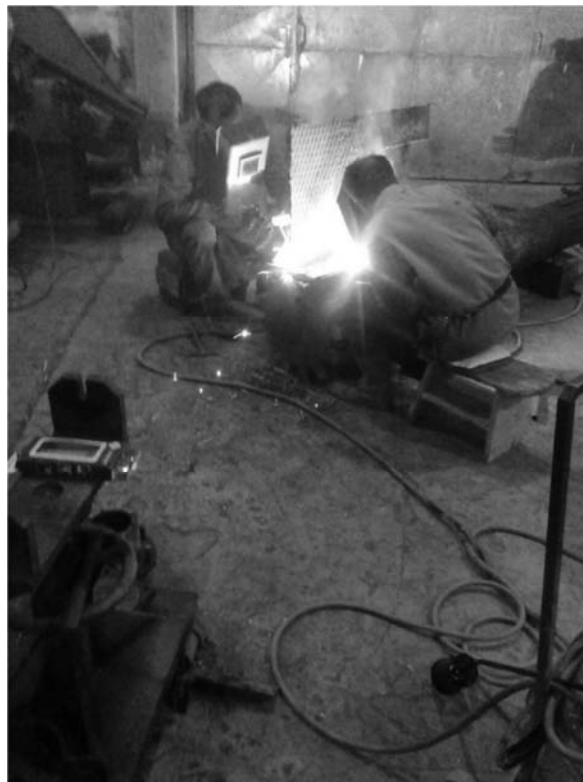
Slika 6. Predgrijavanje i zavarivanje vršeno simetrično u paru

Figure 6. Preheating and welding performed symmetrically in a pair

Priprema i zavarivanje zuba ozubljenog vratila vršeno je u skladu sa sledećim uputstvima [1]:

- površinu zavarivanja obrusiti do metalnog sjaja, a eksploatacijom orvrđnutu površinu oko zavara takođe ukloniti (obrusiti),
- prethodno pripremljen zub (eksplantiran sa drugog polomljenog vratila) postaviti i centrirati na mjesto zavarivanja te osigurati njegovu geometriju (korak zuba),

- predgrijati materijal na cca 300 °C (koristiti kombinaciju kiseonika sa propan-butanom) (slika 6),
- zavarivanje raditi u paru sa dva zavarivača simetrično sa jedne i druge strane (slika 6),

- za zavarivanje korijenog prolaza koristiti elektrodu ϕ 2,5 mm po dva prolaza sa jedne i druge strane zuba, obavezno „provariti“ korijen (elektroda Jesenice, INOX B 18 8 6 - ISO 3581: E 18 8 Mn B 20+ ili elektroda Zagreb EZ - KROM 20,

- ostatak zavarivanja, tj popunu i završni zavar raditi istim elektrodama prečnika ϕ 3,25 mm i ϕ 4,0 mm,
- prije zavarivanja osušiti elektrode u peći za sušenje istih, uz parametre 2h/300°C,

- nakon zavarivanja obezbijediti lagano hlađenje umotavanjem zavarenog mjesta (koristiti termo vunu „tervol“ ili u nedostatku adekvatnog materijala može se koristiti i azbestno platno, ali nije preporučljivo,

- nakon hlađenja izvršiti ispitivanja zavara metodama bez razaranja u kombinaciji VT, PT i obavezno UT.

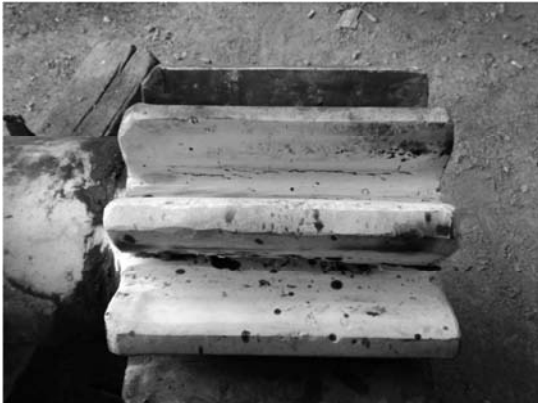
Nakon više pokušaja zavarivanja pukotina zuba došlo je do ponovnog pucanja zavarenih spojeva (slika 7). Uzrok nastanka prslina poslije zavarivanja je primjena neadekvatne tehnologije zavarivanja, sam pristup problemu je bio amaterski, nepovoljni meteorološki uslovi, neadekvatna oprema. Poslije

Slika 7. Prsline nakon neuspješnog zavarivanja a) i ozubljeno vratilo nakon uspješne reparature b)

Figure 7. Cracks after unsuccessful welding a) and toothed shaft after successful repair b)

svih neželjenih dešavanja moralo se napraviti jedan ozbiljniji i profesionalniji pristup uz provođenje

preporuka stručne osobe za zavarivanje.

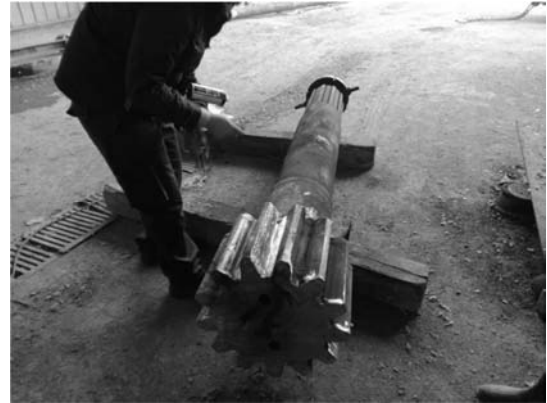
b)

Nakon izvršenog zavarivanja urađena je kontrola zavarenih mjesta penetrantskom i ultrazvučnom metodom i nisu uočene nove prsline. Odman se pristupilo montaži ozubljenog vratila u reduktor kružnog kretanja bagera, i reduktor je montiran na bager. Bager je ponovo pušten u eksploataciju i od dana sanacije postrojenje je u

radu, a nisu uočene pojave novih prsline, što se pokazalo da je sanacija uspješno obavljena.
