SANACIJA PUKOTINE NA NOSIVOM PRSTENU ROTACIONE PEĆI CEMENTARE KAKANJ

CRACK REPAIR ON THE BEARING RING OF THE ROTARY KILN OF THE KAKANJ CEMENT PLANT

Stručni rad / Professional paper

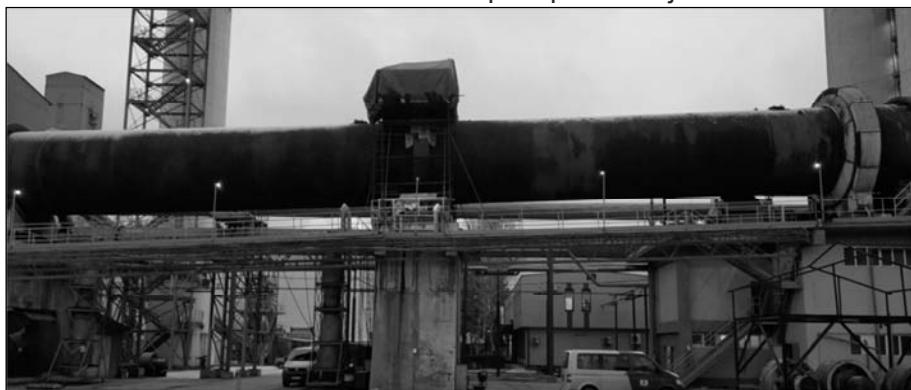
Slika 1. Rotaciona peć – Tvornica cementa d.d. Kakanj

Figure 1. Rotary kiln - Tvornica cementa d.d. Kakanj

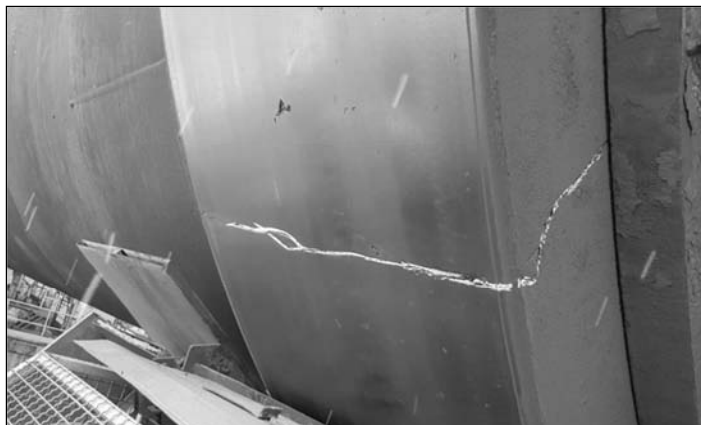
Slika 2. Prslina na nosivom prstenu

Figure 2. A crack on the bearing ring

Lom nosivog prstena je ustanovljen momentalno (lom praćen praskom i bukom) te je prema radnom uputstvu zaustavljen rad rotacione peći uz prethodno pražnjenje kompletnog sadržaja (sirovine i klinker) kako bi se rasteretila peć. Detaljnim pregledom ustanovljeno je da je lom zahvatio kompletan poprečni presjek, te je bilo nemoguće nastaviti normalan rad zbog opasnosti havarije većih razmjera. Na slici 2. prikazan je izgled prslina na nosivom prstenu peći.

S obzirom da je vrijeme čekanja na isporuku novog nosivog prstena i zamjene havarisanog sa novim prstenom do 12 mjeseci, reparaturno zavarivanje se nametnulo kao jedino moguće rješenje.

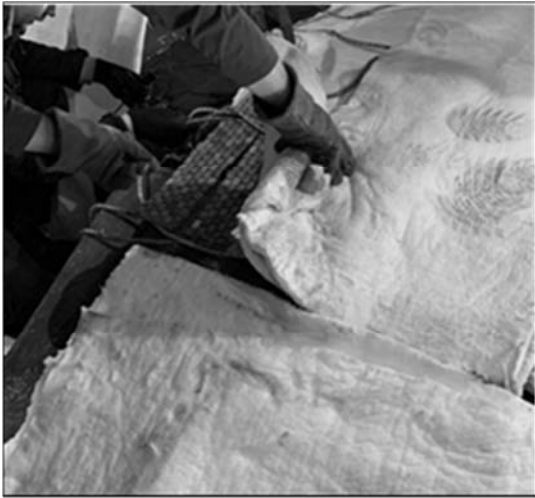
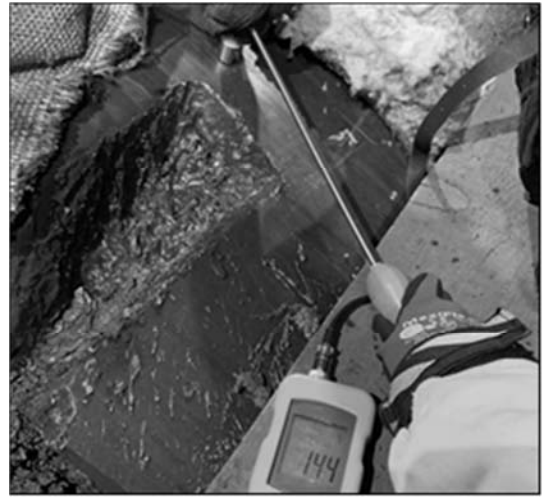
Slika 3. Predgrijavanje a) i početak žlijebljenja b)

Figure 3. Preheating a) and start of grooving b)

Mjesto rada je obezbijeđeno, postavljeni su termoelementi i pristupilo se predgrijavanju na temperaturu od 150°C (Slika 3a). Kada je ispunjen uslov temperature predgrijavanja, pristupilo se

žlijebljenju zone reparature (Slika 3b). Strogo se vodilo računa da se tokom cijelog postupka žlijebljenja i zavarivanja ne odstupa od 150°C +/- 20°C [2].

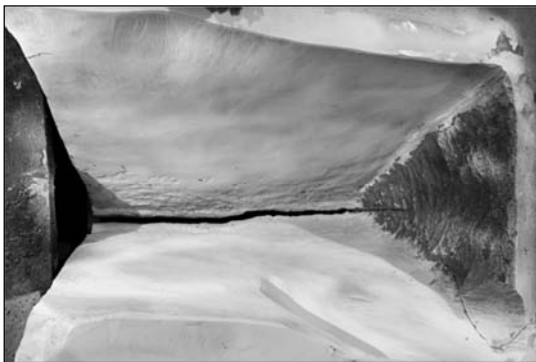
Slika 4. Ispitivanje penetrantima i pripremljeno ½ šava

Figure 4. Penetrant testing and prepared ½ seam

Izuzetno teško je pripremiti adekvatno površinu šava, da se dovede do metalnog sjaja, s obzirom da se radilo o odlivku koji je bio u eksploataciji preko 40 godina. Uočeno je mnogo poroznosti, uključaka i novih manjih pukotina. Nesavršenosti ustanovljene ispitivanjem penetrantima iziskivale su dodatno žlijebljenje/brušenje. Onog trenutka kada je potpuno pripremljen šav, ustanovile su se prave razmjere reparature te se povećao obim radova od predviđenog utroška od 250 kg dodatnog materijala na oko 500 kg dodatnog materijala. Veličina šava ilustrivna je na Slici 5.

Tehnologijom je određeno da pripremljen šav bude u obliku slova U, koliko god je moguće. Poslije žlijebljenja pristupljeno je brušenju površina šava do metalnog sjaja, kako bi se uklonio zakaljen

materijal i ostale nesavršenosti u osnovnom materijalu. Odrađeno je ispitivanje penetrantima kako bi se uočile eventualne nesavršenosti zaostale u šavu, Slika 4.

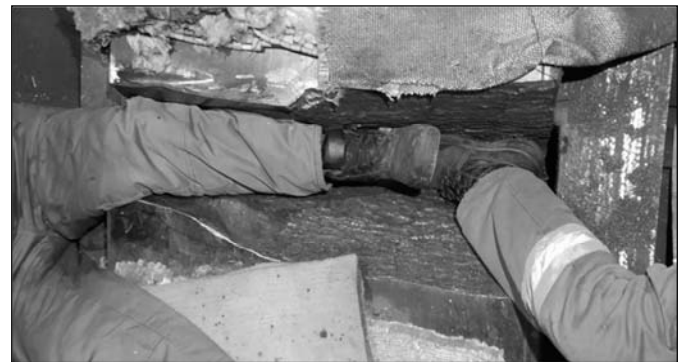
Slika 5. Razmjere šava

Figure 5. Dimensions of the seam

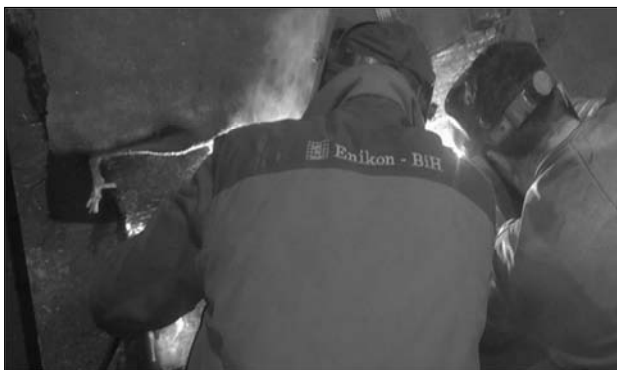
Slika 6. REL zavarivanje – 1/3 šava

Figure 6. MMA welding of the 1/3 seam

Sam tok zavarivanja odvijao se u nekoliko faza sa kombinacijom dva postupka zavarivanja. Donja zona šava (1/3) zavarena je REL postupkom, kao i zidovi šava (Slika 6). Kako bi se ubrzao postupak zavarivanja, istovremeno su u teškim uslovima zavarivala dva zavarivača pri tome strogo vodeći računa da se ne odstupa od propisane tehnologije reparature.

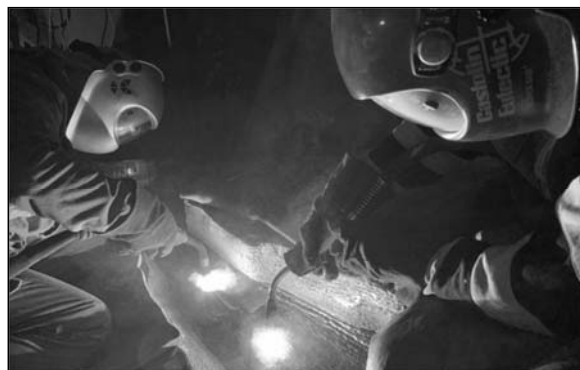
Slika 7. MAG zavarivanje

Figure 7. MAG welding

Poslije svakog prolaza, potrebno je bilo opuštanje zaostalih napona sa pneumatskim čekićem i detaljno čišćenje šava od šljake elektrode. Kada je završeno zavarivanje REL postupkom, pristupilo se MAG zavarivanju sa praškom punjenom žicom, što je uveliko ubrzalo proces zavarivanja (Slika 7). Kao i kod REL postupka, posebna pažnja se posvetila pravilnom zavarivanju, opuštanju zaostalih napona pneumatskim pištoljem, čišćenjem pri tome strogo poštujući međuprolaznu temperaturu [3].

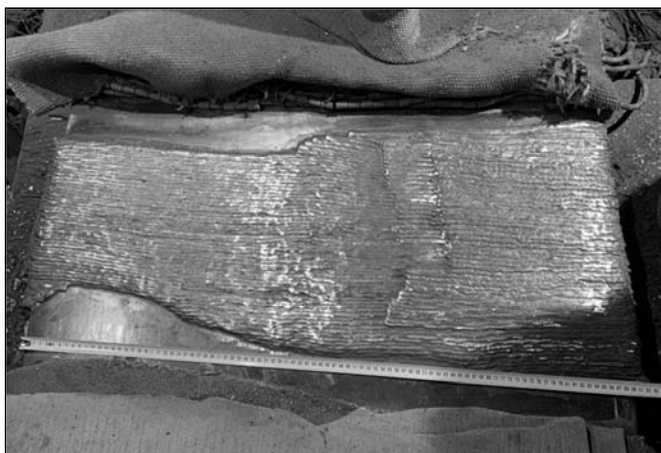
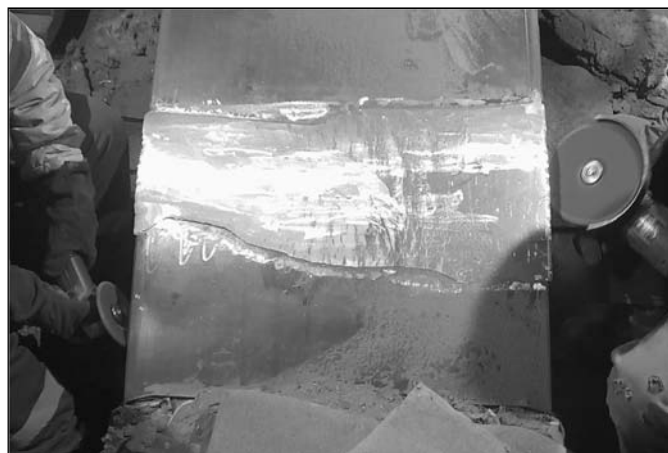
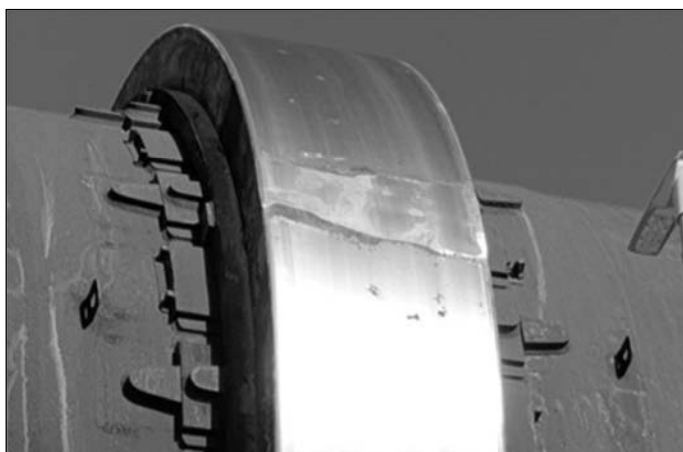
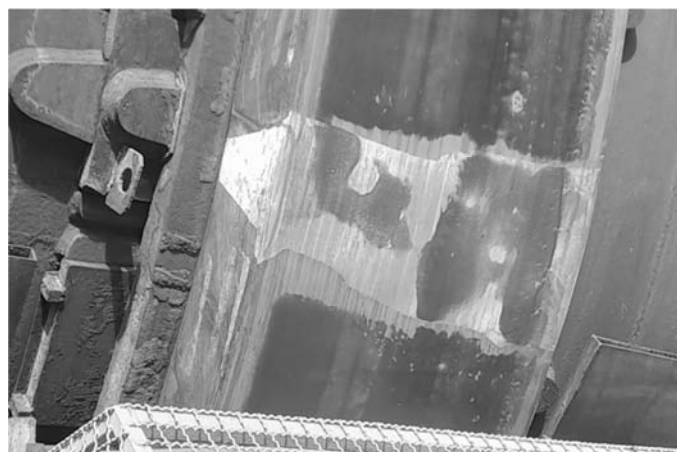
Slika 8. Saniran nosivi prsten rotacione peći: a-b) poslednje faze snacije, c) izgled saniranog prstena, d) izgled nosivog prstena rotacione peći nakon 6 meseci upotrebe

Figure 8. Repaired bearing ring of the rotary kiln: a-b) final stages of repair, c) appearance of the repaired ring, d) appearance of the bearing ring of the rotary kiln after 6 months of use

produžava životni vijek prstena i dozvoljava nastavak neometane proizvodnje klinkera/cementa. Neuspješna reparatura predstavljala bi ogroman rizik po poslovanje tvornice cementa, jer od trenutka pokretanja postupka nabavke novog prstena do puštanja u pogon potrebno je čak i do 12 mjeseci. Ukupno je bilo potrebno 26 dana bez pauze (20.12.2021. – 14.01.2022.), 550 kg dodatnog materijala, 1000 grafitnih elektroda za žlijebljenje. Rad u svim vremenskim uslovima, po vjetru, kiši, snijegu i temperaturama do -15°C kako bi se ponovo uspostavio proces proizvodnje. Naknadnim ispitivanjem bez razaranja (VT, PT, UT) nisu ustanovljena oštećenja na prstenu i na reparaturi, te je isti i dalje u funkciji. Izgled poslednjih faza sanacije i završni izgled saniranog nosivog prstena rotacione peći prikazan je na Slikama 8 a-c, a izgled nosivog prstena rotacione peći nakon 6 mjeseci uspješne upotrebe prikazan je na Slici 8 d.
