ZNAČAJ VIZUELNOG ISPITIVANJA ZAVARENIH SPOJEVA ZA EKSPLOATACIJSKU SIGURNOST OPREME POD PRITISKOM

SIGNIFICANCE OF VISUAL TESTING OF WELDED JOINTS ON EXPLOITATION SAFETY OF PRESSURE EQUIPMENT

Originalni naučni rad / Original scientific paper

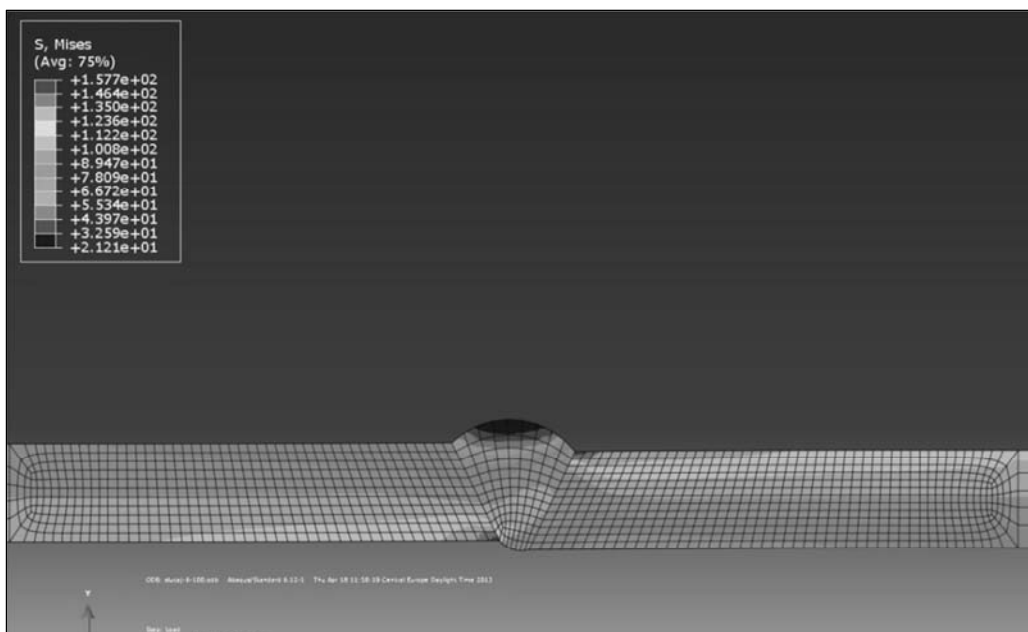
Slika 1. Povećanje napona u zavarenom spoju izazvano smaknućem

Figure 1. Stress increase in the welded joint caused by the misalignment

Sa slike se vidi da ova greška izaziva povećanje napona od skoro 58% na prelazu sa lica i naličija šava na OM. Pri istom naponu u OM, lokalno povećanje napona, definisano kao faktor koncentracije napona, povećava se sa povećanjem

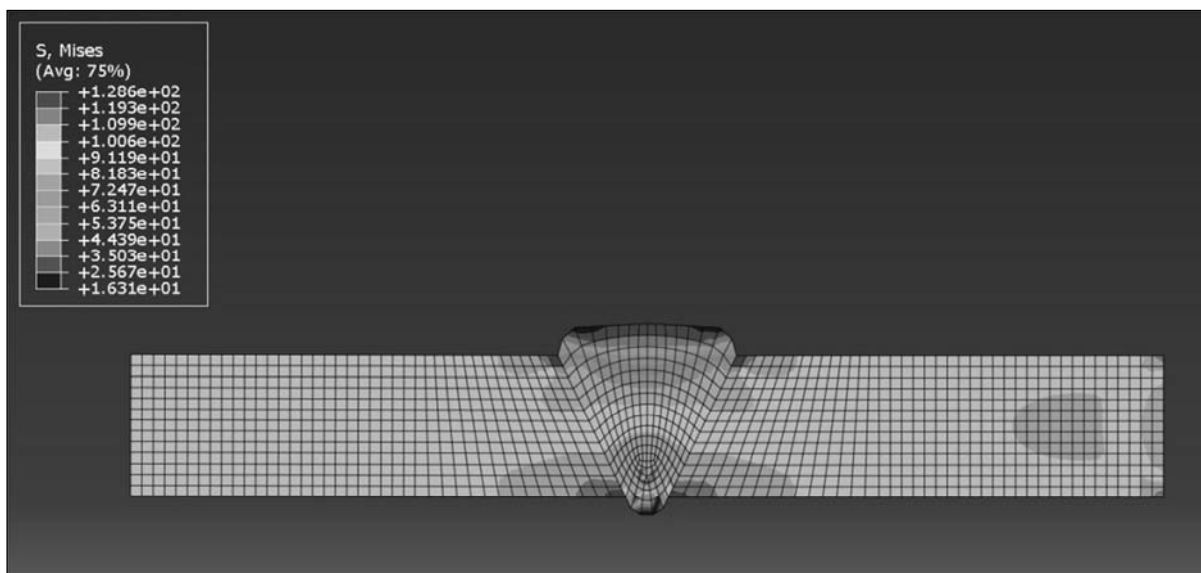
Slika 2. Povećanje napona u zavarenom spoju izazvano oštrim uglom prelaza sa šava na osnovni materijal

Figure 2. Stress increase in a welded joint caused by a sharp angle transitions from the weld metal to the base metal

Sa slike se vidi da ova greška izaziva lokalno povećanje napona - faktor koncentracije napona od skoro 29%, kako u zoni lica tako i u zoni korena šava. Ovo povećanje napona tj. faktor koncentracije napona se smanjuje sa povećanjem ugla prelaza. Navedeni primeri pokazuju da se napon izazvan prisustvom greške u zavarenom spoju može odrediti ako su poznati faktor

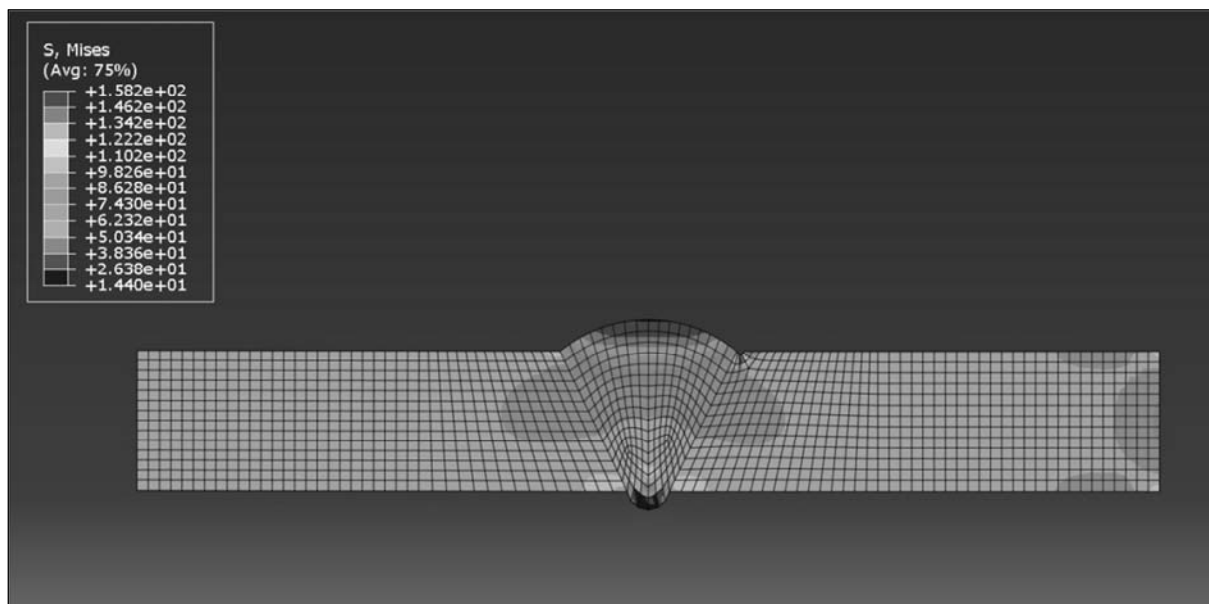
Slika 3. Povećanje napona u zavarenom spoju izazvano ivičnim zajedom

Figure 3. Stress increase in the welded joint caused by edge undercut

Sa slike 3. se vidi da ivični zajed, u ovom slučaju, izaziva lokalno povećanje napona - faktor koncentracije napona od 58%. Povećanje napona se javlja u delu ZUT koji najčešće ima najtvrdju i najnepovoljniju mikrostruturu sa aspekta otpora na nastanak i rast prslina.

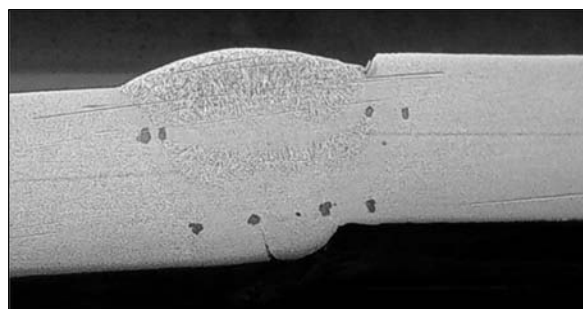
a)

Smaknuće, takođe, izaziva povećanje napona u delovima ZUT sa nepovoljnom mikrostrukturom, ali ne samo sa strane lica nego i sa strane korena spoja, slika 1. Slika 4.a) pokazuje makrostruturu jednostrano zavarenog spoja sa smaknućem veličine 2 mm. Spoj je zavaren na čeliku S 235 debljine 12 mm, MAG postupkom sa dodatnim materijalom SG2. U korenog delu niže strane spoja uočava se nedostatak stapanja. Kod spojeva kod kojih je jedna strana smaknuta u odnosu na drugu

nedostatak stapanja je vrlo verovatna greška. U slučajevima većih smaknuća pojavljuje se i greška nedostatka uvarivanja. Ove greške su posledica neravnomernog zagrevanja strana žleba električnim lukom.

Slika 4. Makrostruktura spoja sa smaknućem, nedovoljnom popunjenošću žleba i nedostatkom stapanja u korenu a), b) presek kroz spoj na mestu višestruke greške, smaknuće i mali ugao prelaza sa lica šava na osnovni materijal i položaj i veličina njima izazvane prsline

Figure 4. Macrostructure of the joint with misalignment, underfill of the groove and a lack of root fusion a), b) section through the joint at the place of multiple defects, misalignment and a small angle of transition from the weld metal to the base metal and the position and size of the crack caused by them

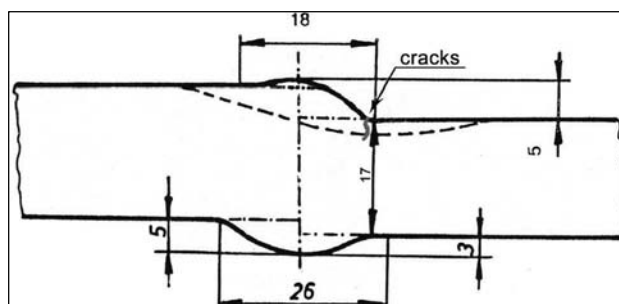
b)

U praksi su česti slučajevi da se na istom mestu u spoju nađe više grešaka. Tokom eksploatacijskog ispitivanja rezervoara za skladištenje tečnog ugljendioksida, na spoju omotača i danca, otkrivena je višestruka greška, smaknuće i oštar prelaz sa lica šava na OM. Rezervoar je horizontalan, zapremine 50 m³ i izrađen je od mikrolegiranog čelika P460NL1, debljine 17 mm. Ostali podaci o rezervoaru su: maksimalni radni pritisak 20 bara, ispitni pritisak 26 bara, najniža radna temperatura - 50°C i spoljni prečnik 3000 mm [6]. Spoj sa višestrukom greškom je zavaren dvostrano u X

žlebu, EPP postupkom, dodatnim materijalom S2NiMo. Potrebni nivo kvaliteta zavarenog spoja je nivo B [5]. Na osnovu toga zaključeno je da je, u ovom slučaju, prihvatljiva veličina smaknuća od 1,7 mm, dok je VT ispitivanjem izmereno 5 mm, a da je prihvatljiva veličina ugla prelaza sa lica šava na OM

minimalno 150° , dok je izmereno 120° . Prema tome otkrivene greške su neprihvatljive za zahtevani nivo kvaliteta zavarenog spoja. Slika 4.b) prikazuje poprečni presek kroz spoj na mestu višestruke greške.

Na osnovu proizvođačke dokumentacije rezervoara zaključeno je da on nije naponski žaren, da je zavaren dodatnim materijalom čvrstoće praktično jednake čvrstoći OM i da je zavaren EPP postupkom. Na osnovu toga procenjeno je da zaostali napon u zavarenom spoju sa greškom iznosi oko 85% napona tečenja MŠ tj. da iznosi oko 383 MPa [6]. Ovaj napon sabran sa naponom koji izaziva višestruka greška iznosi 662 MPa što prevazlazi zateznu čvrstoću OM. Moguće je da je ovaj napon veći i od zatezne čvrstoće OM u ZUT što može dovesti do pojave prslina na prelazu sa lica šava na OM. Zbog toga je predviđeno da se nakon VT ispitivanja ovo mesto ispita magnetnim česticama i ultrazvukom. Ovim ispitivanjima su, na mestu višestruke greške, otkrivene prsline, slika 4.b) dubine do 3 mm.

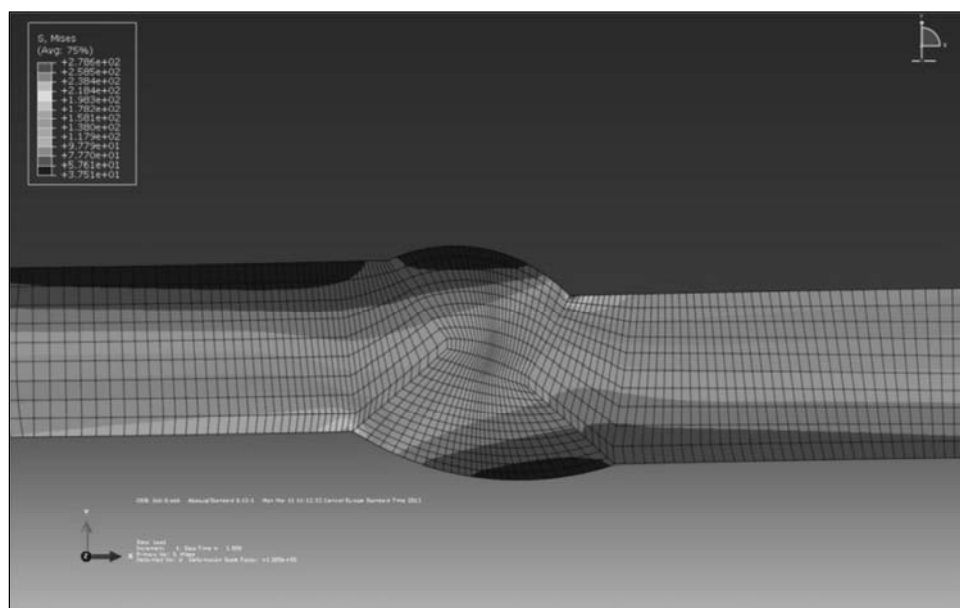
Slika 5. prikazuje raspodelu i veličine napona oko mesta sa višestrukom greškom pri ispitnom pritisku. Sa slike se vidi da se najveći napon od 279 MPa (crvena oblast), javlja u zoni smaknuća na prelazu sa lica šava na OM.

Slika 5. Povećanje napona u zavarenom spoju izazvano višestrukom greškom, smaknuće i mali ugao prelaza sa lica šava na osnovni materijal

Figure 5. Stress increase in the welded joint caused by a multiple defects, misalignment and a small angle of transition from the weld metal to the base metal

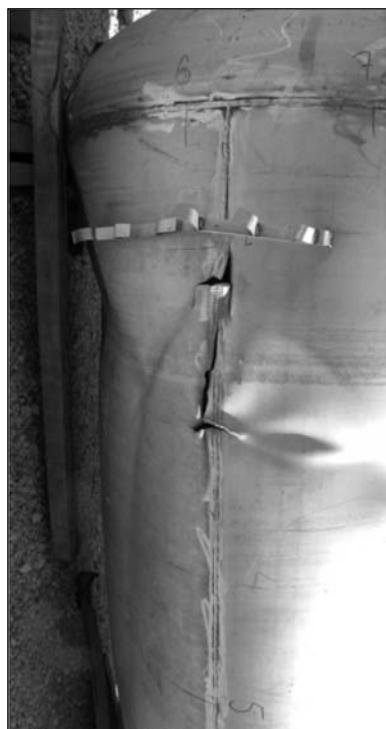
a)

rezervoar je u značajnoj meri oštećen i deformisan. Na jednom od podužnih spojeva na omotaču uočena je zona dužine oko 300 mm sa više prslina, slika 6. Ostali podaci o rezervoaru su radni pritisak 15 bara, ispitni pritisak 23 bara, najniža radna temperatura - 196°C.

Slika 6. Položaj i izgled oštećene zone na podužnom spoju na omotaču unutrašnjeg rezervoara a), b) oštećena zona, tamne linije u OM pored spoja su oštećenja brušenjem

Figure 6. Position and appearance of the damaged zone in the longitudinal joint on the inner tank cover a), b) damaged zone, and dark lines in the BM next to the joint are damaged by grinding

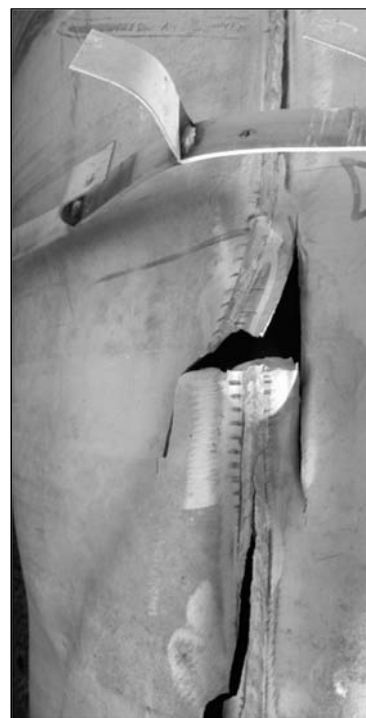
b)

Pregledom površina OM u zoni loma, neposredno uz spoj su uočeni učestali i duboki tragovi brušenja, koji su približno normalni na osu spoja. Ovi tragovi brušenja imaju oblik zarezata i, na slici 6.b), se vide kao veći broj crnih linija pored spoja. Najveće dubine ovih zarezata se kreću od 1,1 do 1,5 mm, što čini 18 do 25% debljine OM. Vizuelnim pregledom prelomne površine uočeno je da se jedna od prslina prostire kroz dublji od ovih zarezata. Analizom ostalih površina prslina nisu uočene greške koje bi mogle biti uzrok loma. Na osnovu toga i rezultata ostalih ispitivanja zaključeno je da su zarezati, kao koncentratori napona, bili uzrok nastanka ove prslina i na kraju otkaza rezervoara.

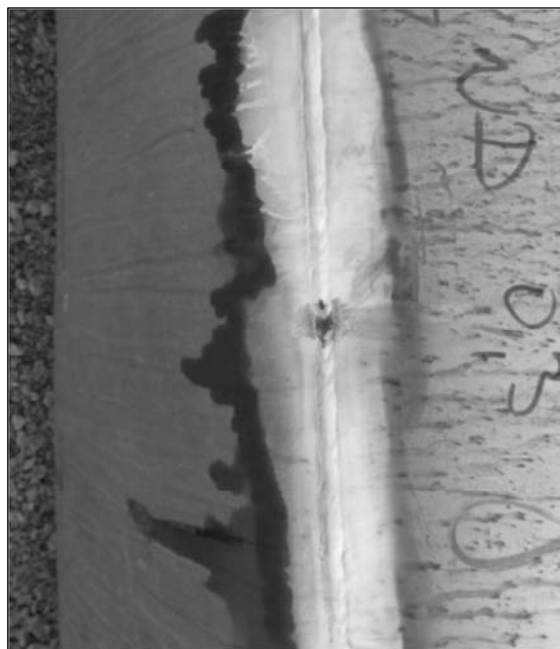
a)

Slika 7. Podužni spoj, spoljna strana, ivični zajed i mesto sa nedovoljnom visinom šava a), b) spoj dna i omotača, unutrašnja strana rezervoara, oštećenja OM i lica šava brušenjem

Figure 7. Longitudinal joint, outer side, edge undercut and a place with underfill a), b) joint of the bottom and cover, inner side of the tank, damage to the OM and the face of the seam by grinding
