ISPITIVANJE MIKROSTRUKTURE PAROVODA VISOKOG PRITISKA NAKON 200 000 SATI RADA

EXAMINATION OF THE MICROSTRUCTURE OF HIGH-PRESSURE STEAM PIPES AFTER 200 000 HOURS OF OPERATION

Stručni rad / Professional paper

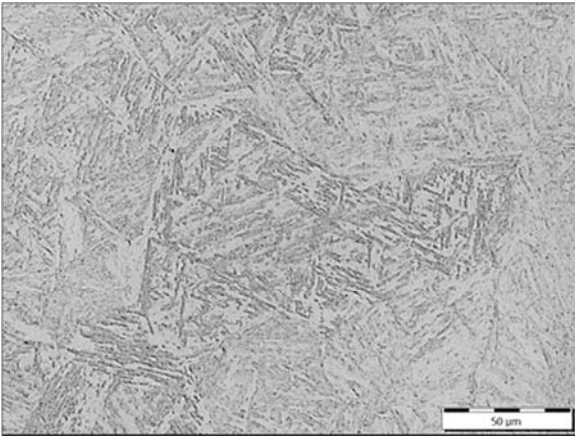
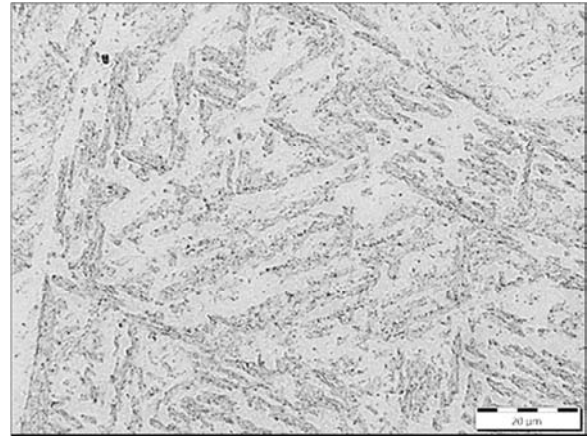
Replika izuzeta sa koljena cijevi svježe pare oznake RA, snimljena pod povećanjem od 200:1 i 500:1 data je slici 3. Na slici je uočljiva mikrostruktura lamelnog žarenog martenzita, sa ustanovljenim prisustvom mikropora u količini većoj od 150 po kvadratnom milimetru.

Mikrostruktura je ocjenjena metodom usporedbe s referentnim slikama u skladu sa klasom ocjene 2b prema standardu VGB-S 517 (slika 4).

Prosječna tvrdoća dobivena kao srednja vrijednost 7 mjerenja iznosi 229 HV.

Slika 3. Mikrostruktura replike koljena cijevi od materijala X20CrMoV12-1 povećanje 200:1 i 500:1
Figure 3. Microstructure of the pipe elbow replica made of material X20CrMoV12-1, magnification 200 times and 500 times

Rezultati analize dobivenih rezultata pokazuju da je potrebno u redovnim intervalima pratiti stanje cjevovoda kako bi se adekvatno reagovalo u slučaju pojave struktura opisanih u standardu VGB-S 517 ocjenama 3B i 4, odnosno datih slikom 9. Budući da se radi o opremi koja zahtijeva kontinuirano praćenje i ispitivanje tokom eksploatacije, dobiveni rezultati će poslužiti kao referenca za poređenje sa budućim analizama. S obzirom na to da je parovod nadmašio svoj projektovani vijek, neophodno je učestalije ispitivanje materijala, jer upravo u ovoj fazi materijal se nalazi u procesu ubrzanog rasta dislokacija, mikropora, mikro i makropukotina.

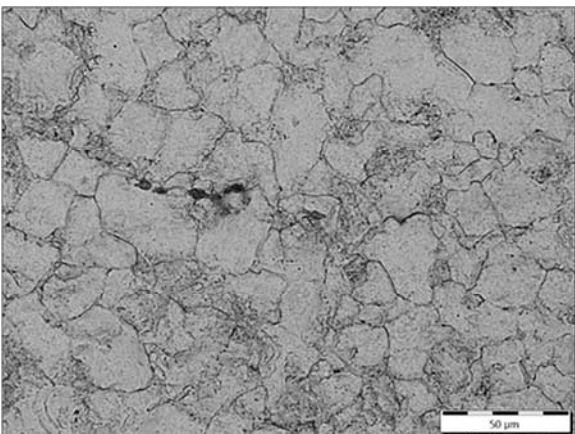
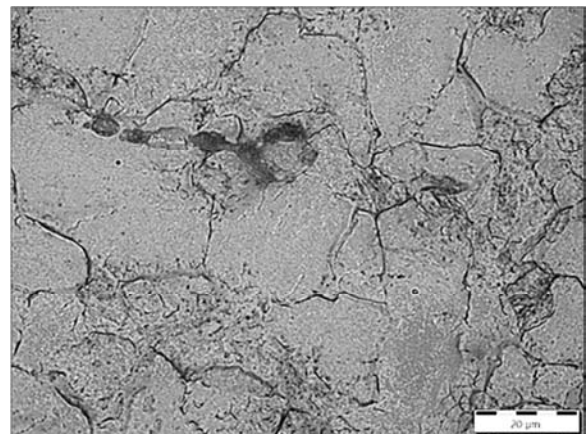
Na slici 5. prikazana je mikrostruktura izuzeta sa koljena cijevi pregrijane pare oznake RB. Na slikama uvećanja 200:1 i 500:1 dominantna je feritna struktura sa karbidima, odnosno struktura raspadnutog bainita.

Zastupljenost mikropora je veća od 150 po kvadratnom milimetru. Prosječna tvrdoća dobivena kao srednja vrijednost 7 mjerenja je 190 HV. Na slici 6 dat je prikaz referentnih slika za čelik 10CrMo9-10, klasa ocjene 2a (slika 6).

Slika 5. Mikrostruktura replike koljena cijevi od materijala 10CrMo9-10 povećanje 200:1 i 500:1
Figure 5. Microstructure of a replica elbow made of 10CrMo9-10 material, magnification 200 times and 500 times

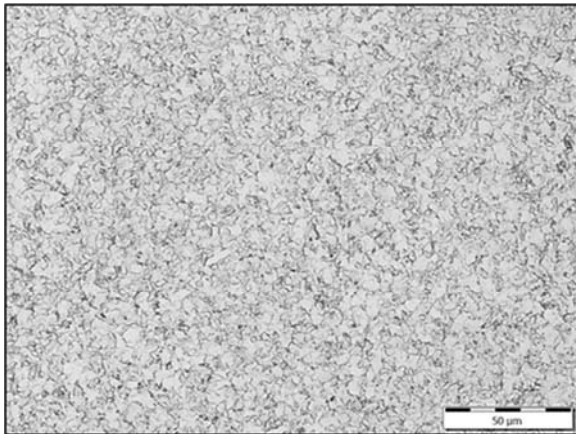
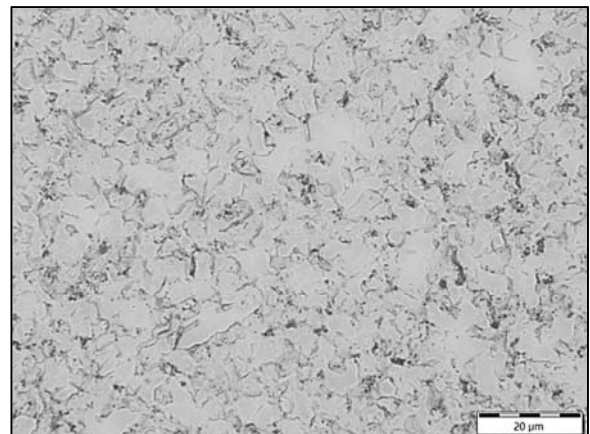
Na slici 7 uočljiva je feritna mikrostruktura izuzeta sa koljena cijevi hladne pare oznake RC, izrađenog od materijala 16Mo3. Iako je dominantnija feritna struktura, može se uočiti i struktura bainita. Zastupljenost mikropora je manja od 150 po milimetru kvadratnom.

Mikrostruktura je ocjenjena u skladu sa klasom ocjene 3a prema standardu VGB-S 517 (slika 8). Prosječna vrijednost tvrdoće 160 HV.

Slika 7. Mikrostruktura replike koljena cijevi od materijala 16Mo3 povećanje 200:1 i 500:1

Figure 7. Microstructure of a replica of a pipe elbow made of 16Mo3 material, magnification 200 times and 500 times
