REPARATURNO NAVARIVANJE SEGMENTA NA POGONSKOM TOČKU BAGERA ERS 1000/25

REPAIR WELDING OF SEGMENTS ON EXCAVATOR ERS 1000/25 DRIVE WHEEL

Originalni naučni rad / Original scientific paper

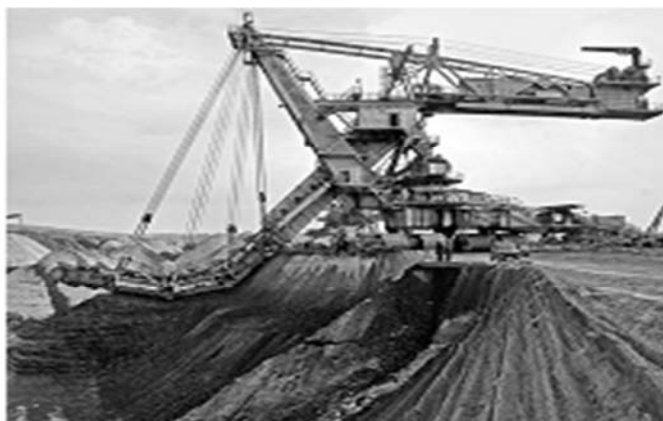
Slika 1. Bager vedričar

Figure 1. Bucket excavator

Pri procesu otkopavanja koje obavlja bager vedričar (Slika 1), dolazi do intenzivnog habanja radnih površina vučnih segmenata pogonskog točka (Slika 2), izazvanog suvim trenjem klizanja metal-metal koje je kombinovano sa značajnim

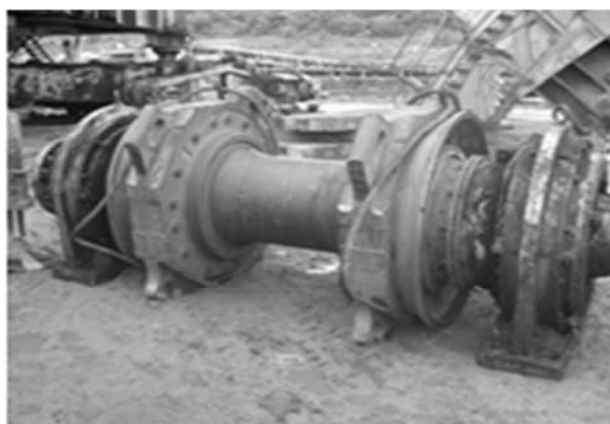
Slika 2. Izgled pogonskog točka

Figure 2. Appearance of the drive wheel

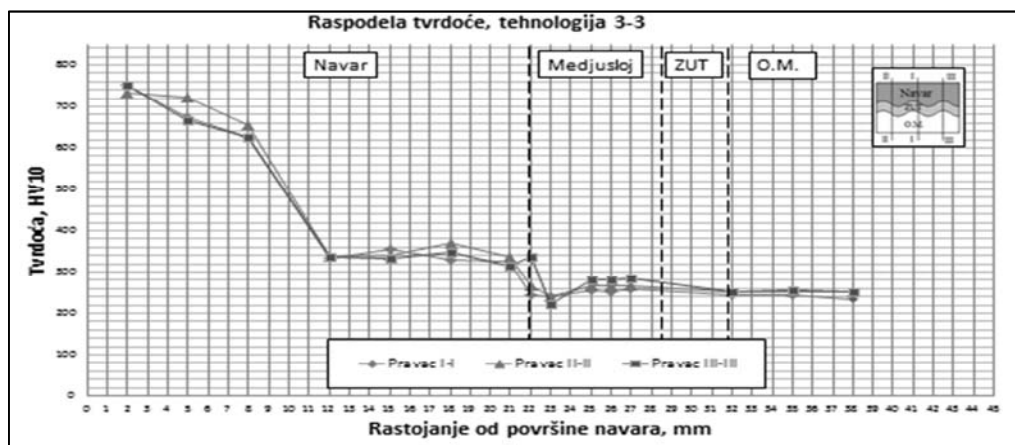
Slika 5. Raspodela tvrdoće po preseku navara u tri pravca

Figure 5. Hardness distribution along the cross section of the weld in three directions

Vrednosti izmerenih vrednosti tvrdoće po raspedela tvrdoće po preseku navara u tri pravca karakterističnim zonama prikazane su u Tabeli 4, a prikazana je na Slici 5.

klasifikovati kao neprihvatljive. Primetno je da je raspodela tvrdoće dosta ravnomerna sa znatnim porastom u metalu navara. Takođe je primetna vrlo mala razlika u tvrdoćama uzoraka koji su termički tretirani i termički netretirani. Raspodela tvrdoće u zoni donjeg prolaza navara i raspodela tvrdoće u zoni gornjeg prolaza navara se razlikuju, što je posledica uticaja efekta predgrevanja prvog prolaza na koji je imao uticaj drugi prolaz i pod uticajem različitog stepena mešanja osnovnog i dodatog materijala.

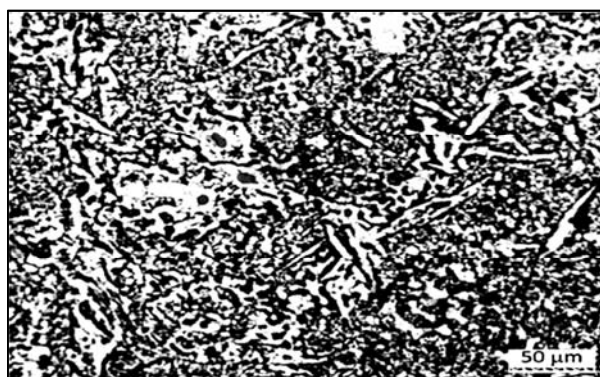
Slika 8. Mikrostruktura ZUT-a, 30 mm od površine navara (nagrizanje u nitalu 2%)

Figure 8. Microstructure of the HAZ, 30 mm from the surface of the weld (etching in nital 2%)

Slika 8. prikazuje mikrostrukturu zone uticaja toplote na približno 30mm od površine navara i može se opisati kao struktura globularnog perlita plus ferit (igličast i zrnast). Zona uticaja toplote je dosta izražena i iznosi oko 4 mm. U strukturi su uočljivi loptasti uključci MnS u feritnoj matrici.
