PRISTUP ZA ODREĐIVANJE TEHNOLOGIJE REPERATURNOG ZAVARIVANJA ZUPČANIKA KRUŽNOG KRETANJA BAGERA EŠ 10/70

APPROACH FOR DETERMINATION OF TECHNOLOGY FOR REPAIR WELDING OF EXCAVATOR GEARS FOR CIRCULAR MOTION EŠ 10/70

Stručni rad / Professional paper

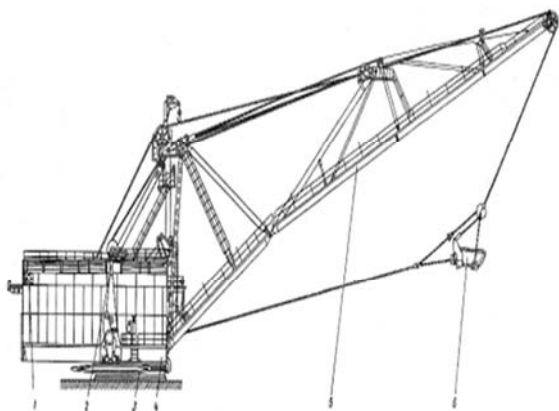
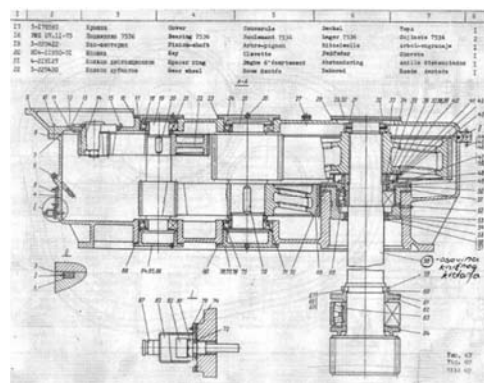
Slika 2. Šematski prikaz bagera 10/70 i sklop reduktora za kružno kretanje bagera

Prilikom svakog punjenja i pražnjenja kašike bagera, mašinski sklopovi trpe velika dinamička i udarna opterećenja, čime se prouzrokuju razna oštećenja i lomovi mašinskih elemenata i sklopova. Mehanizmi za kružno kretanje bagera (slika 2),

često stradaju upravo zbog velikih opterećenja u eksploataciji na površinskim kopovima, a i zbog loše pripremljenih platoa na kojima su bageri locirani.
