ISPITIVANJE MIKROSTRUKTURE PAROVODA VISOKOG PRITISKA NAKON 200 000 SATI RADA

EXAMINATION OF THE MICROSTRUCTURE OF HIGH-PRESSURE STEAM PIPES AFTER 200 000 HOURS OF OPERATION

Stručni rad / Professional paper

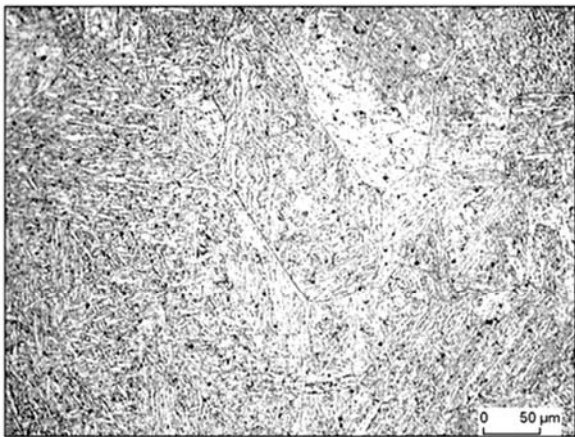
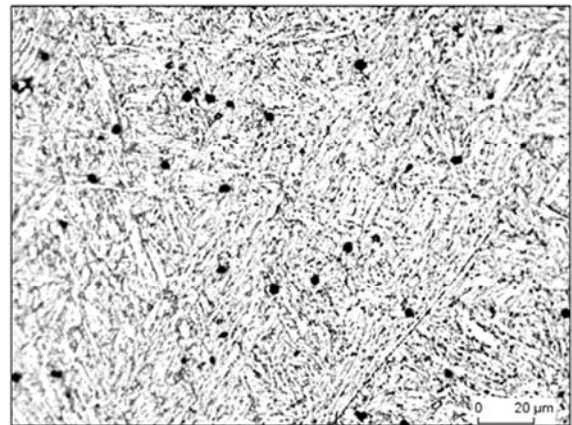
Mikrostruktura je ocjenjena metodom usporedbe s referentnim slikama u skladu sa klasom ocjene 2b prema standardu VGB-S 517 (slika 4).

Slika 4. Referentne slike za materijal X20CrMoV12-1 klasa ocjene 2b, prema standardu VGB-S 517 [5]
Figure 4. Reference images for material X20CrMoV12-1 grade 2b, according to standard VGB-S 517 [5]

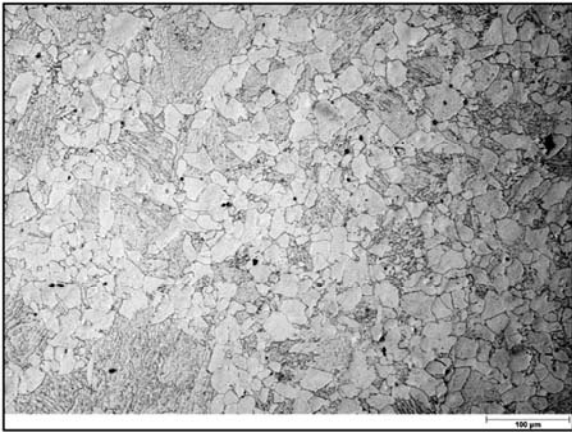
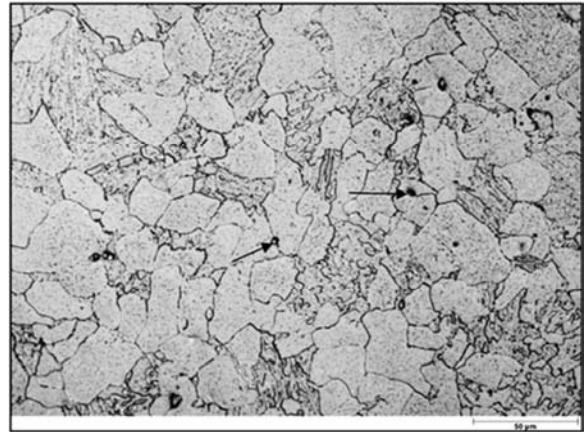
Slika 6. Referentne slike za materijal 10CrMo9-10 klasa ocjene 2a, prema standardu VGB-S 517 [5]

Figure 6. Reference images for material 10CrMo9-10 grade 2a, according to standard VGB-S 517 [5]

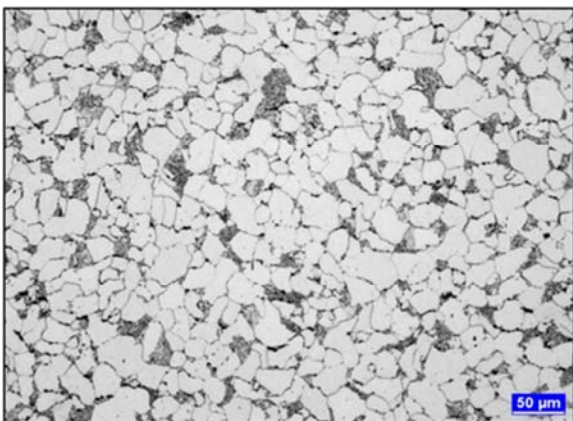
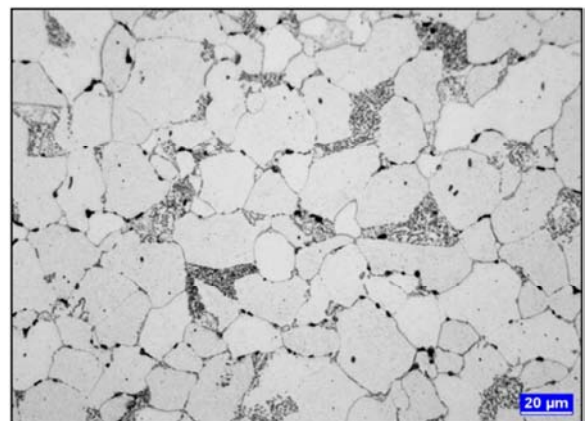
Mikrostruktura je ocjenjena u skladu sa klasom ocjene 3a prema standardu VGB-S 517 (slika 8). Prosječna vrijednost tvrdoće 160 HV.

Slika 8. Referentne slike za materijal 16Mo3 klasa ocjene 3a, prema standardu VGB-S 517 [5]

Figure 8. Reference images for material 16Mo3 grade 3a, according to standard VGB-S 517 [5]
