## OCENA INTEGRITETA ZAVARENIH SPOJEVA PRIMENOM PARAMETERA MEHANIKE LOMA I ANALIZE RIZIKA

### STRUCTURAL INTEGRITY ASSESSMENT OF WELDED JOINTS USING FRACTURE MECHANICS PARAMETERS AND RISK BASED APPROACH

#### Stručni rad / Professional paper

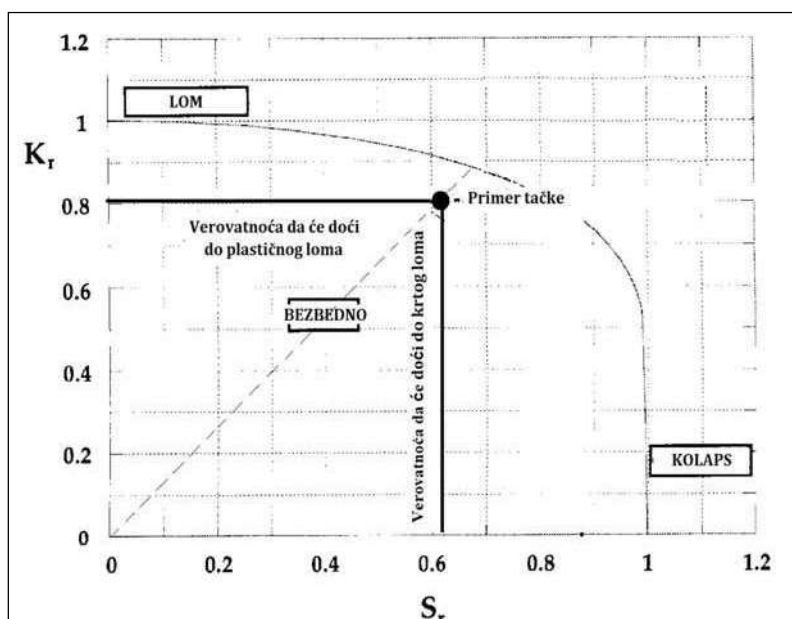
Slika 1. Dijagram analize loma (FAD)

Figure 1. Failure analysis diagram (FAD)

$$K_r = S_r \left[ \frac{8}{\pi^2} \ln \sec \left( \frac{\pi}{2} S_r \right) \right]^{-1/2} \quad (1)$$

gde  $\sigma_n$  predstavlja napon u neto preseku,  $\sigma_c$  kritični napon (obično poluzbir napona tečenja i zatezne čvrstoće),  $K_I$  faktor intenziteta napona ( $K_I = Y\sigma\sqrt{\pi a}$ , gde su  $Y$  i  $a$  poluduzina prslina i geometrijski parametar) i  $K_{Ic}$  žilavost loma.

Takođe, FAD pruža mogućnost kvantifikacije verovatnoće loma, kao što je prikazano na primeru radne tačke ucrtane na Slici 1. Naime, očigledno je

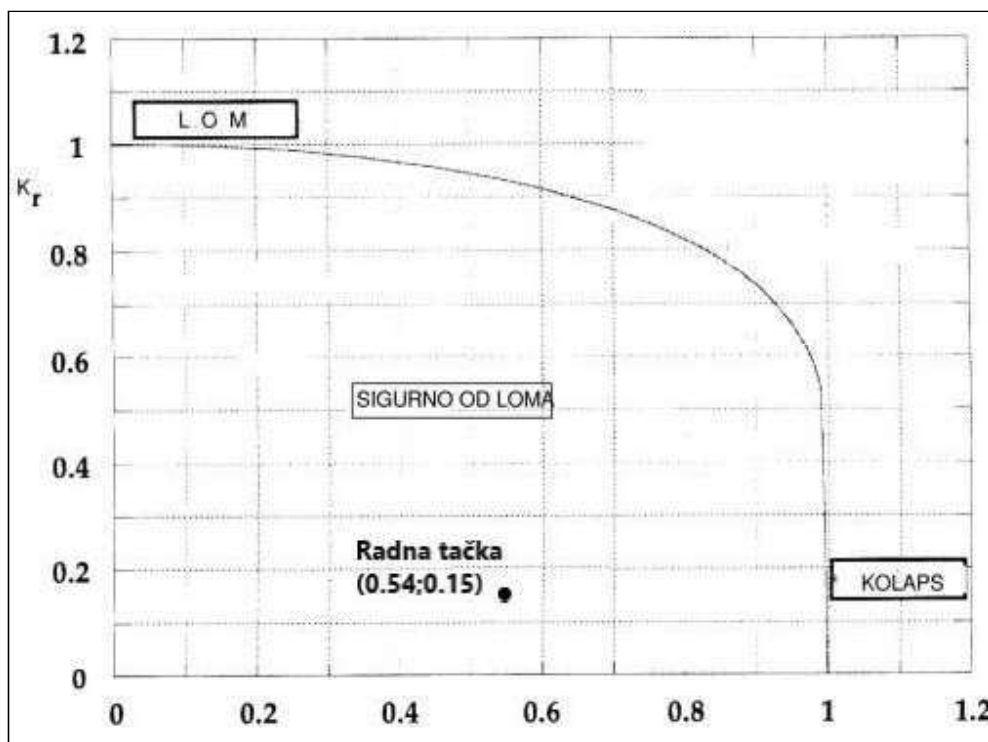
Slika 2. Radna tačka u FAD

Figure 2. Assessment point in the FAD

- Obimski napon 402 MPa (prečnik 4200 mm, pritisak 9 MPa, debljina 47 mm), napon tečenja metala šava 700 MPa i zatezna čvrstoća 800 MPa (poluzbir 750 MPa). Ako se pretpostavi neprovar debljine 4 mm, kao tipična greška za podužne zavarene spojeve velike debljine koji se rade u nekoliko prolaza, onda se za X koordinatu dobija  $S_r = \sigma_r / \sigma_c = 402 / 750 = 0.54$ .
- $K_{Ic} = 212 \text{ MPa}\sqrt{\text{m}}$  za metal šava ( $K_{Ic} = 255 \text{ MPa}\sqrt{\text{m}}$  za osnovni metal),  $K_I = Y\sigma\sqrt{\pi a} = 31.6 \text{ MPa}\sqrt{\text{m}}$  ( $Y=1$  za centralnu prslinu), pa se za Y koordinatu dobija  $K_I / K_{Ic} = 0.15$ .

Radna tačka sa koordinatama (0.54, 0.15) je prikazana na sl. 2, a na osnovu čega je verovatnoća procenjena kao umerena (0.55).
